# ニュース アカサカ

108  
2006.7

# エンジンの診断に対するアプローチ

# アンチポリッシングリングの効果について

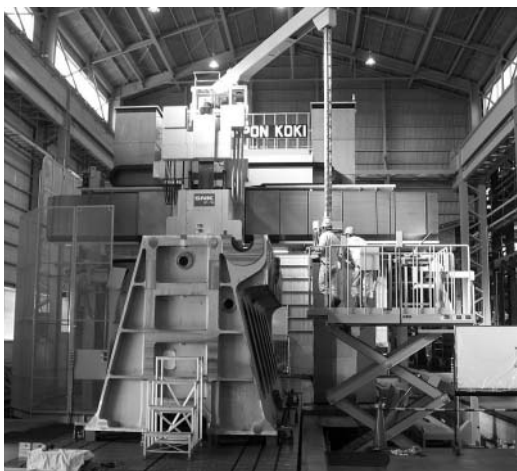
UEC52LS 架構加工中

この様に、新しい思想と新技術をふんだんに取入れ、新たな五面加工技術を確立しながら現在までにUEC52LS架構、台板と加工が計画通り順調に進められ、続いてシリンダジャケットも予定通りに進められました。これによりUEC52LS大物三体のデバックの検証を完了いたしました。

物作りで最も重要なことは精度の検証です。静的精度確認に続いて、実加工において架構の上下面と端面の直角度は0.01ミリメートル、台板のボーリング芯と主軸受押さえの挿入幅の割り振りは0.005ミリメートルという高水準の精度であることを確認しました。

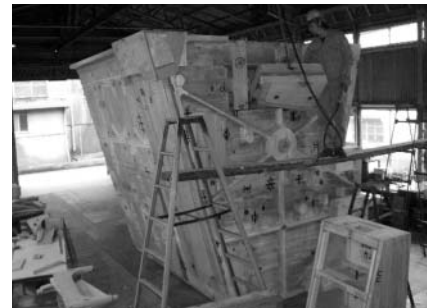
新型エンジンUEC50LSEクランクケースの木型検尺

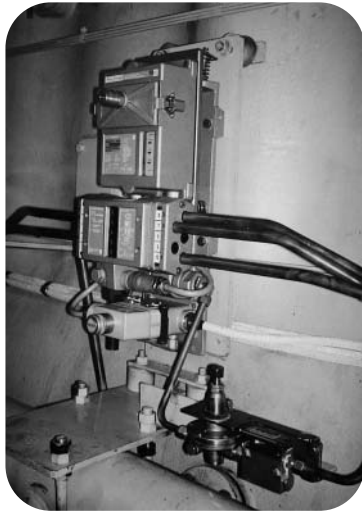
オイルミスト検知器 VN215/87型

このオイルミスト検知器は日本ブルカン株式会社殿から納入されている製品であり数多くの実績があります。クランク室内、ギヤケース内の部品の異常温度上昇によるオイルミストの増加を検知することにより、初期損傷を最短時間で検知して重大事故を未然に防ぐ役目をしています。

オイルミストディテクター本体に何らかの不適合が発生した場合、「本体不動作」警報が発生し、“Ready” LED(グリーン)が消灯し、14個の LED のうち 1個の LED(赤色)が点滅します。LEDの番号を確認し、取扱説明書の4項を参照して処置をしてください。オイルミストディテクター本体に発生する主な不適合は、ブロンズエアフィルターの目づまり、フローセンサー部の小穴のつまりによる掃気エア圧の低下及び、センサー根元のスポンジシールの劣化によるものです。取扱説明書(9-2項)を参照下さい。従って、ほとんどの場合、ブロンズエアフィルターの交換、小穴の清掃及びスポンジシールの交換により正常状態に復帰します。

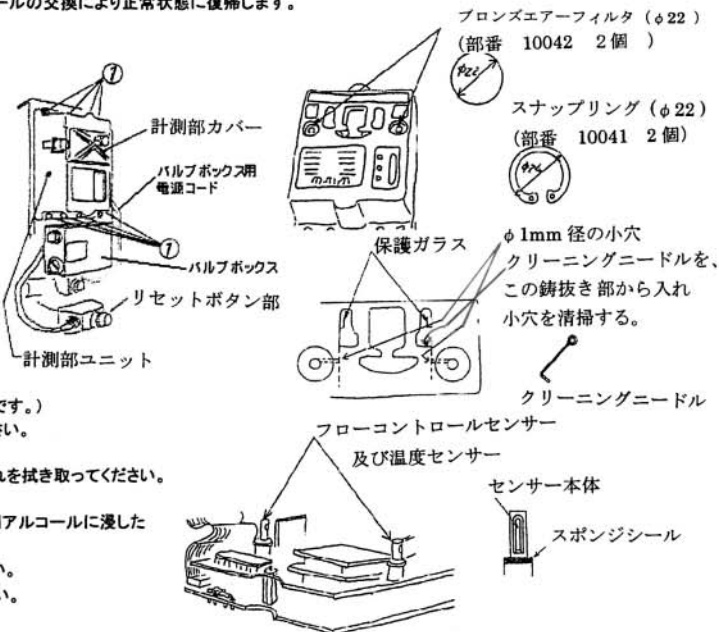
2. 清掃手順 (右図を参照下さい)

- ①のビスをゆるめて計測部ユニットボックスを本体から取り外してください。ビスは 8本 あります。電源ケーブル VN215の場合 リセットボタン部、及び、バルブボックス部の計測部ユニット裏側 接続プラグを外してください。VN115の場合 リセットボタン部の接続プラグを外してください。
- 計測部ユニット裏側のカバープレートを外し、内部の電子モジュールを取り外します。
- フィルターを押さえているスナップリングを外し、ブロンズエアフィルターを取り外します。(ブロンズエアフィルターは2個あります。)スナップリングを外すとフィルターはスプリングにより押し出されます。フィルターが目づまりしている場合は交換します。(目づまりしたフィルターは洗浄不可です。)
- 付属品の清掃用針金(クリーニングニードル)で、図示 1mm 径の小穴を清掃してください。綿棒に工業用アルコールを浸し、小穴出入口を洗浄し、エアブローしてください。エアブロー後、赤外線受・発光部防護ガラスを工業用アルコールに浸した綿棒で汚れを拭き取ってください。
- 取り外された電子モジュールのフローコントロールセンサー及び温度センサーを工業用アルコールに浸した筆などで軽く洗浄し、エアブローしてください。洗浄の際、赤外線受・発光ダイオードのガラスレンズに手を触れないよう注意して下さい。万一、手を触れたりした場合は工業用アルコールに浸した綿棒などで拭き取ってください。

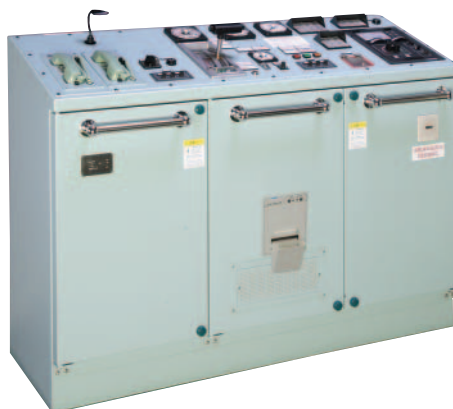
ARS-E1UT形赤阪リモコン

テレグラフ連動式ハンドルを装備した、  
 2サイクル電子ガバナ機関用リモコンスタンド  
 (関連記事は1ページ)
